Inspeção Predial

Departamento de Qualidade

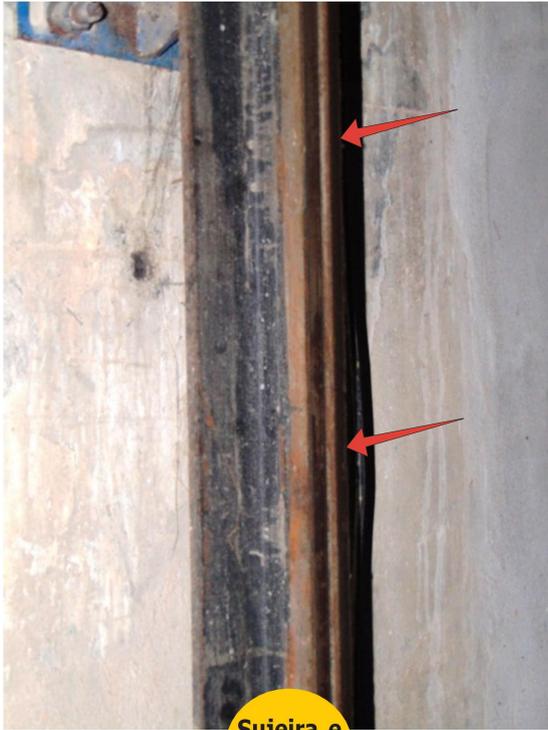
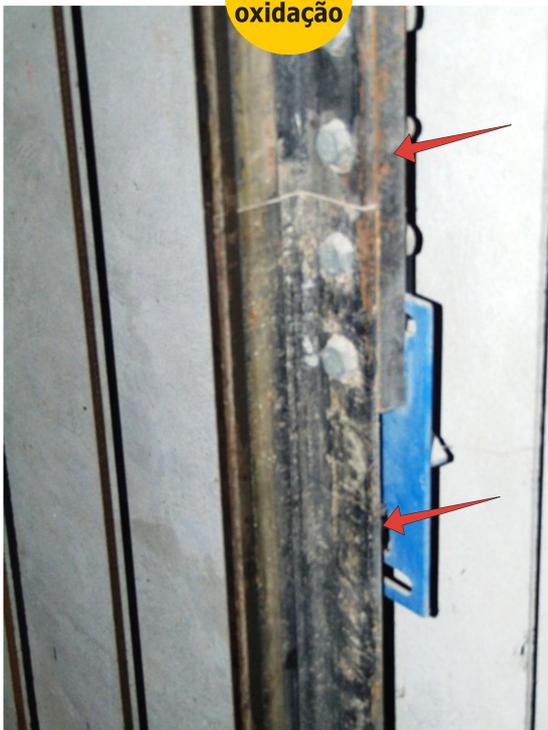
Sujeira e oxidação

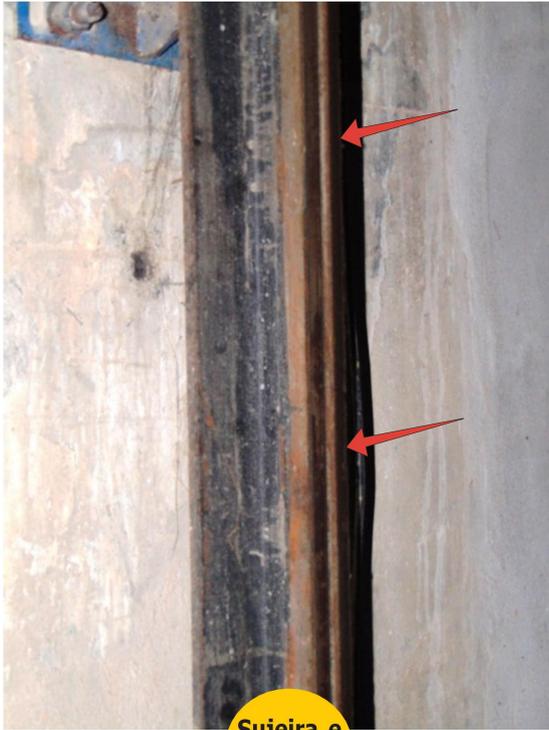
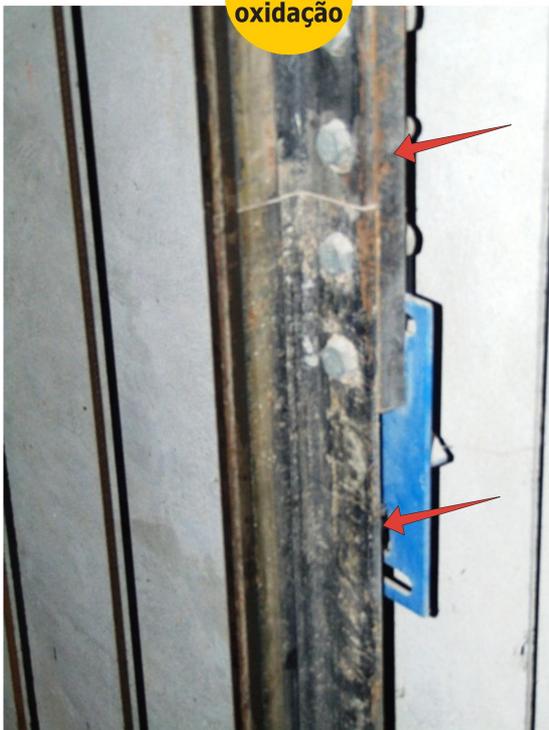
Sujeira e oxidação

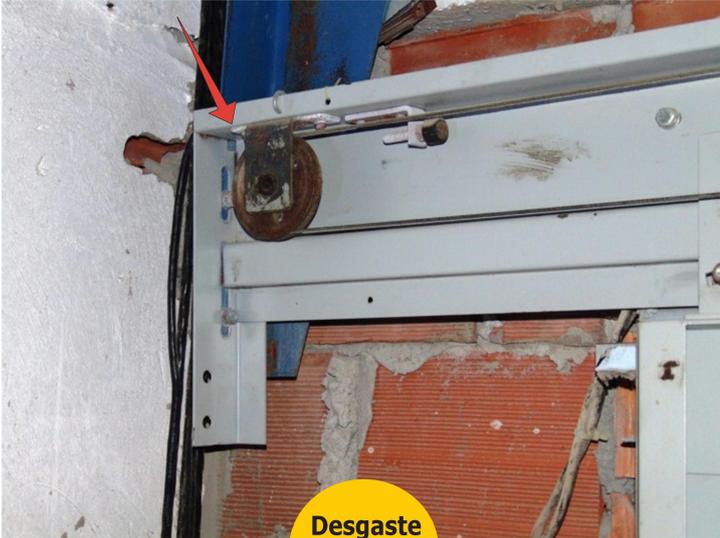
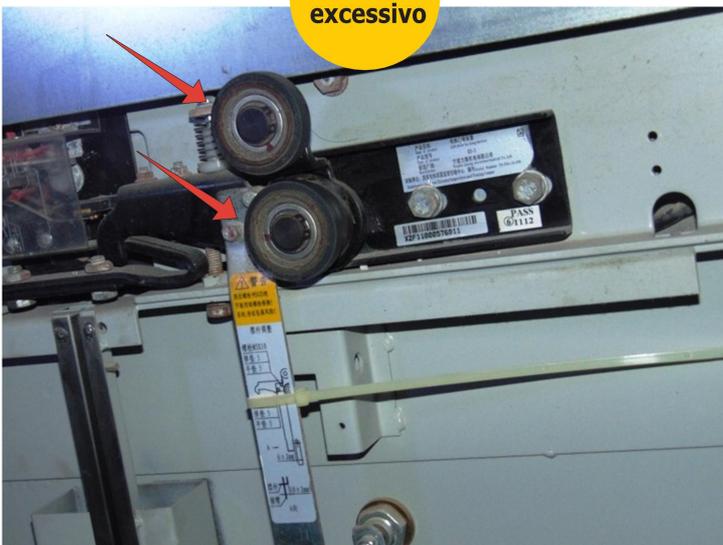
Desgaste excessivo
